Greifvogeltod an Eisenbahntrassen - ein unterschätztes Problem

Ubbo Mammen*°, Gerfried Klammer** & Kerstin Mammen*°

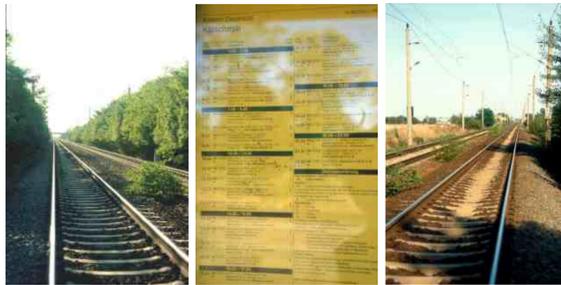
Gehölzbereiche im mittleren Teil des kontrollierten Abschnittes (Blick nach Westen).

Der größte Teil des kontrollierten Streckenabschnittes ist gehölzfrei (Blick nach Osten).

Die Bahnlinie Halle - Eilenburg wurde in den 1990er Jahren nach dem Standard der Deutschen Bahn AG ausgebaut. Die Strecke ist elektrifiziert. Die Oberleitungsmasten stehen entlang des Bahndammes im Abstand von 60 bis 70 m. Der Abstand der Masten eines Paares beträgt 9 bis 11 m. Die Zugfrequenz im untersuchten Abschnitt liegt tagsüber bei 2 bis 3 Zügen pro Stunde. Da die Züge am Bahnhof Klitschmar halten, ist die Geschwindigkeit auf den ersten 500 m westlich des Haltepunktes noch nicht bzw. nicht mehr allzu hoch. Der untersuchte Streckenabschnitt ist 2,3 km lang und reicht vom Bahnhof Klitschmar nach Westen bis über die BAB 9 hinaus. Die Strecke ist überwiegend frei bzw. mit Einzelbüschen bestanden, im mittleren Teil schließen sich einige dichte Gehölzbereiche an.
